## بررسی علت شکست چرخ دنده گیربکس کمپرسور فرآیند cp-xa4ba شرکت آهن و فولاد ارفع

سید علی گله داری<sup>1</sup>، مهدی ابراهیم زاده<sup>2</sup>

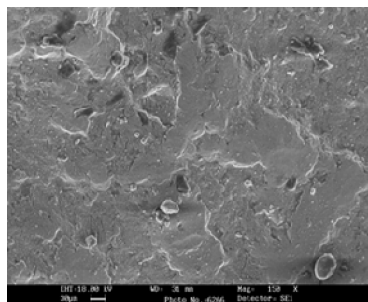
(الف)

شکل 3: تصاویر SEM از مقاطع شکست الف) گی‌بر و ب) پینیون

با توجه به تصاویر میکروسکوپ الکترونی شکست چرخ دنده‌ها ناشی از شکست ترد ناشی از بار اضافی و غیر مجاز دلالت می‌کند. که جزو شکست های رایج [4,5] در این نوع ماده یعنی (17CrNiMo6) می باشد.

در این پژوهش هدف بر این است که علل احتمالی و سناریوهای مختلف شکست مورد بررسی قرار گیرند. با استفاده از روش SEM علت اصلی شکست بار اضافی تشخیص داده شده است. بر این اساس می‌توان با ارائه راهکار مناسب و مقرون به صرفه از بروز حوادث مشابه جلوگیری به عمل آورد. راهکارهای ارائه شده شامل طراحی ابعادی مجدد، تغییر جنس، تغییر تیپ گیربکس، تغییر نوع دنده ها می‌باشد. بدست آوردن علت شکست باعث ارائه راهکارهای مناسب برای جلوگیری از تکرار چنین حوادثی در صنعت خصوصا در صنعت فولاد می‌باشد.
