ترجمه کتاب What Went Wrong?

ویرایش پنجم

به کوشش م. یزدی

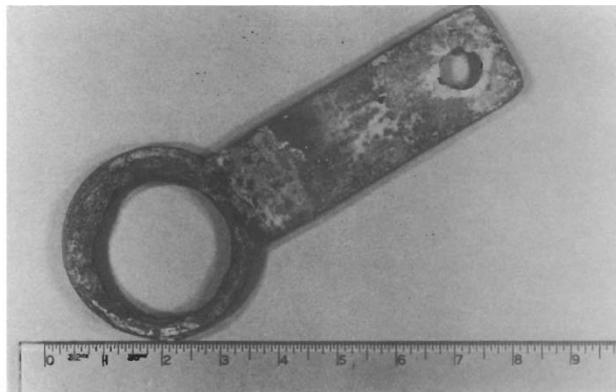
الف) از صفحه‌ی لغزنده‌ای که تا چندین ماه یا شاید چندین سال در جای خود قرار داشته، جهت ایزوله نمودن تجهیزات استفاده می‌گردید. این صفحه درست از میان خورده شده بود (شکل 4-1). صفحات لغزنده‌ای که برای مدت طولانی در جای خود قرار دارند بایستی برداشته شوند و قبل از استفاده جهت ایزولاسیون در حین تعمیر بازرسی گردند. (چنین صفحات لغزنده‌ای بایستی هر چند سال جهت بازرسی ثبت شوند)

شکل 4-1: صفحه‌ی لغزنده‌ای که تا چندین ماه در محل باقی مانده بود دقیقاً از میان دچار خوردگی گردید.

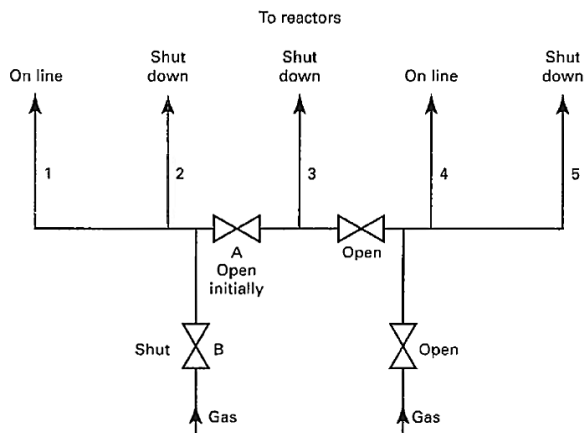
شکل 3-5 بخشی از یک کارخانه را نشان می دهد که دارای پنج راکتور موازی با هم بوده اند. در خط گازسانی با اتصالات متقاطع ما بین آنها نیز وجود داشت.

شکل 3-5: بستن تصادفی یک شیر می تواند باعث افتخار شود

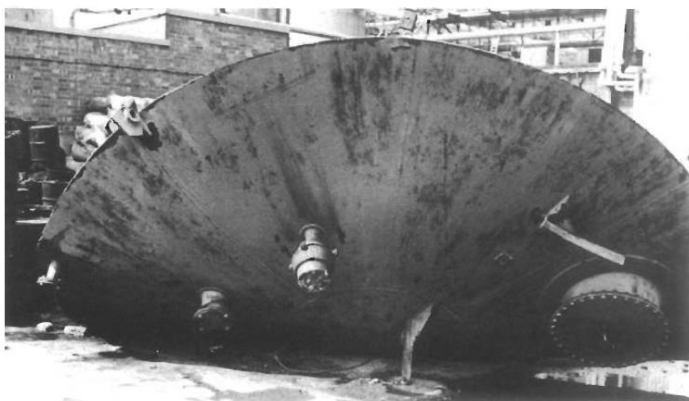
اعتقاد بر این بود که مقداری بنزین وارد فضای بین صفحات فلزی گردیده و بواسطه‌ی زنگ‌زدگی و پوسیدگی فلزات محبوس شده است. گرمای حاصل از جوشکاری، بنزین را تبخیر نموده و باعث گردید تا بخار بنزین از داخل جوش مذاب رد شده و مشتعل گردد. در همان زمان پیشنهاد شده که مخزن بایستی با آب پر شود، ولی انجام این کار، خطر افزایش بیش از حد فشار را در مخزن به دنبال داشت. به بخش 1-2-5 مراجعه نماید.

شکل 9-5: زمانی که انفجاری در مخزن رخ داد، سقف آن در محوطه‌ی وسیعی افتاد.

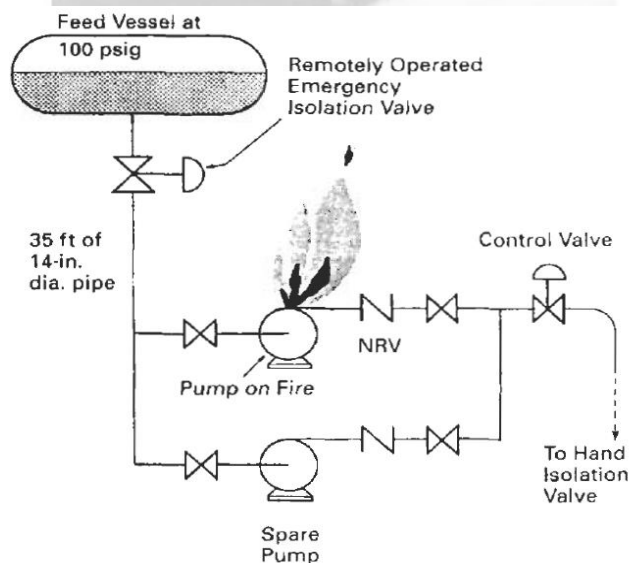
جریان برگشتی قسمت تخلیه‌ی پمپ توسط شیر یکطرفه‌ای مهار شده بود. به علاوه شیر کنترل و شیر دستی که از محل آتش‌سوزی فاصله‌ی زیادی داشتند، بسته شده بودند (شکل 4-7).

شکل 4-7: آتش‌سوزی توسط شیر جداکننده‌ی اضطراری مهار گردید.

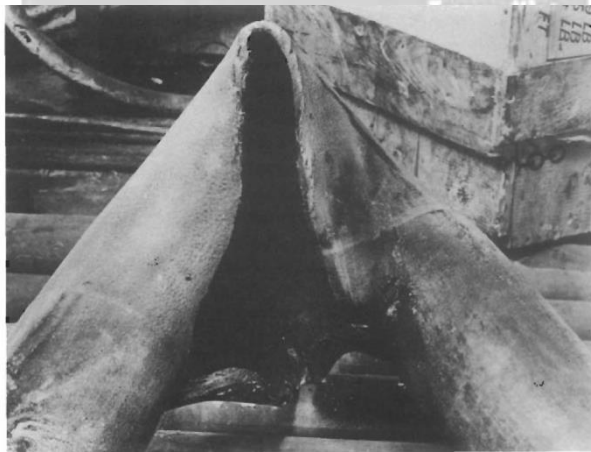
الف) بسیاری از اختلالات به دلیل استفاده‌ی مجدد از لوله‌های قدیمی رخ داده‌اند. برای مثال، حفره‌ای به طول 6 متر و به عرض 2 اینچ بر روی یک لوله‌ی سه اینچی حامل گاز قابل اشتعال تحت فشار، ظاهر گردید.

شکل 10-9: یک لوله‌ی قدیمی مجدداً مورد استفاده قرار گرفته و بر اثر خزش آسیب دید.

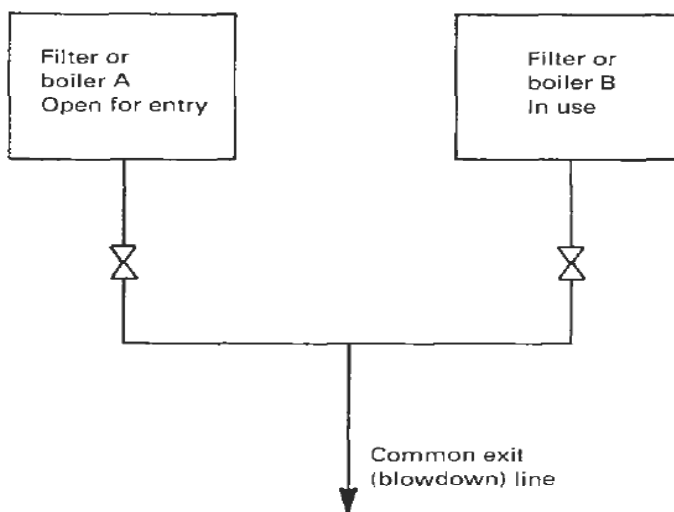
شکل 2-11: گاز یا مایع از خط مشترک به داخل مخزنی که جهت ورود باز گذاشته شده بود، بازگشت.

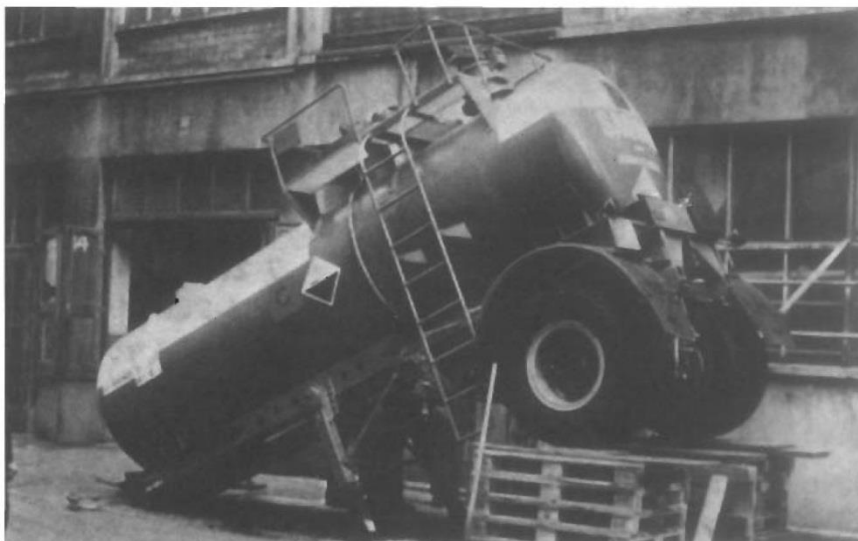
شکل 1-13: در صورت نخست تخلیه شدن مخزن پشتی ممکن است تریلر سرازیر (کج) شود.

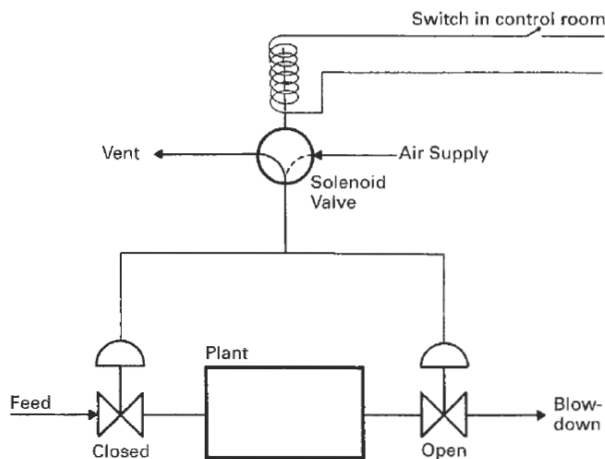
شکل 3-14: عمل کردن یک سیستم اتوماتیک یک دقیقه یا بیشتر طول می‌کشد.

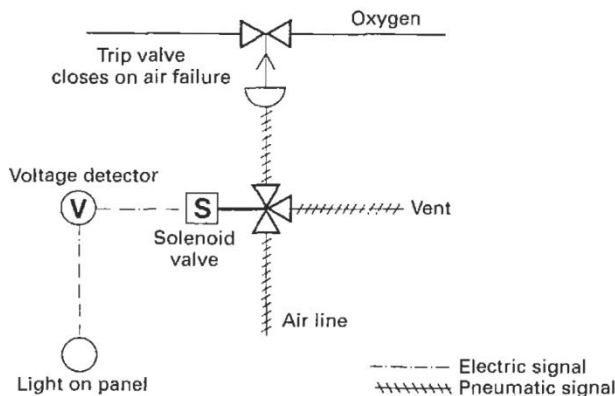
شکل 4-14: چراغ، قطع برق سلنویید را نشان می‌دهد نه توقف جریان اکسیژن

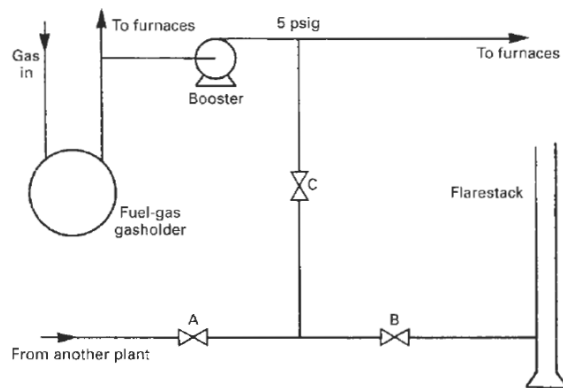
شکل 3-17: شیر B توسط اپراتورهای متعددی بکار افتاد

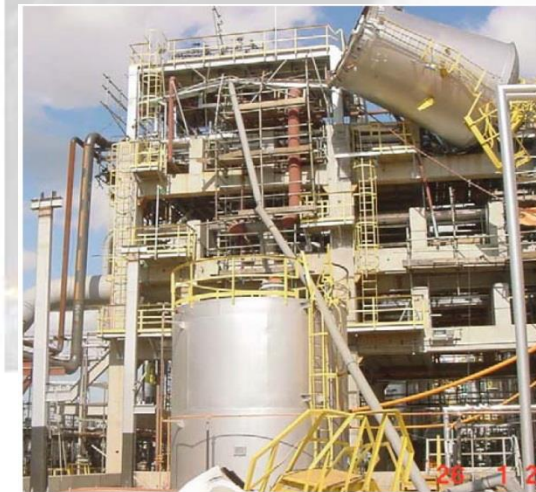
شکل 21-2. کنده شدن مخزن از جای خود
